(大型トラック・バス)

ホイールボルト、ナットや ディスクホイール、ハブの錆に注意!

ホイールボルト、ナットやディスクホイール、ハブの経年使用に伴う著しい錆によるものと思われる「車輪脱落事故」が発生しています。
著しい錆のあるボルト、ナットやホイール、ハブは使わないでください!

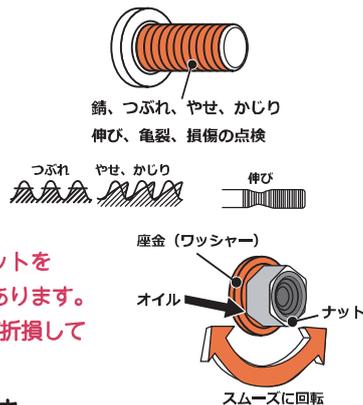
【著しい錆の例】

ホイールボルト

◀ホイールナットとワッシャーに変形が見られ、ワッシャーがはずれかかっている。

ホイールナットに生じた錆や付着したゴミ等により、ワッシャーの摺動部が固着している。

※錆や汚れを落とし、ねじ部にエンジンオイルなど指定の潤滑剤を薄く塗布してナットをボルトの奥まで回転させたとき、スムーズに回転しない場合は、ねじ部に異常があります。異常がある場合は、ボルト、ナットをセットで交換してください。また、ボルトが折損していた場合は、その車輪すべてのホイールボルト、ナットを交換してください。

※ナットと座金(ワッシャー)のすき間にエンジンオイルなど指定の潤滑剤を薄く塗布し、回転させて油をなじませます。ワッシャーがスムーズに回転するか点検し、スムーズに回転しない場合はナットを交換してください。
ナットの座面(ディスクホイールとの当たり面)には潤滑剤を塗布しないでください。

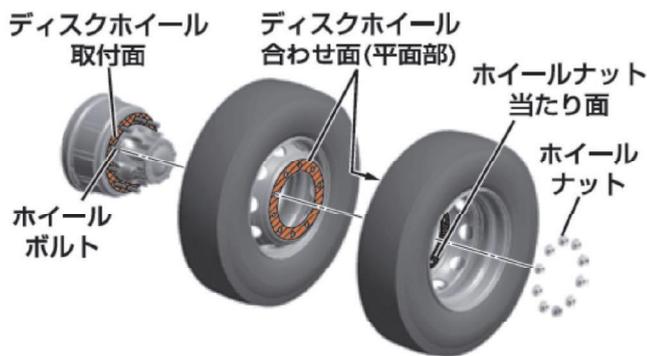
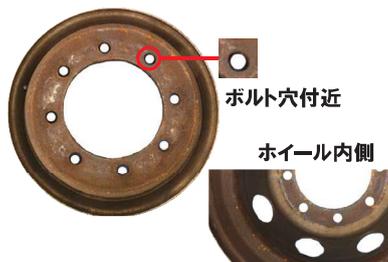
【著しい錆の例】

ボルト穴付近

ホイール内側

ハブ(ホイール取付面)

- ホイール取付面、ホイール合わせ面、ホイールナット当たり面に著しい錆の発生がないか点検します。
- ボルト穴や飾り穴のまわりに亀裂や損傷がないか点検します。
- ホイールナットの当たり面に亀裂や損傷がないか点検します。
- 溶接部に亀裂や損傷がないか点検します。
- ホイール取付面、ホイール合わせ面、ホイールナット当たり面に摩耗や損傷がないか点検します。

※ホイール取付面、ホイール合わせ面、ホイールナット当たり面の経年使用に伴う著しい段付き摩耗は、ホイールナットの緩みの原因となります。

※ホイール取付面、ホイール合わせ面、ホイールナット当たり面には、追加塗装は行わないでください。厚い塗膜は、ナットの緩みやボルト折損の原因となります。

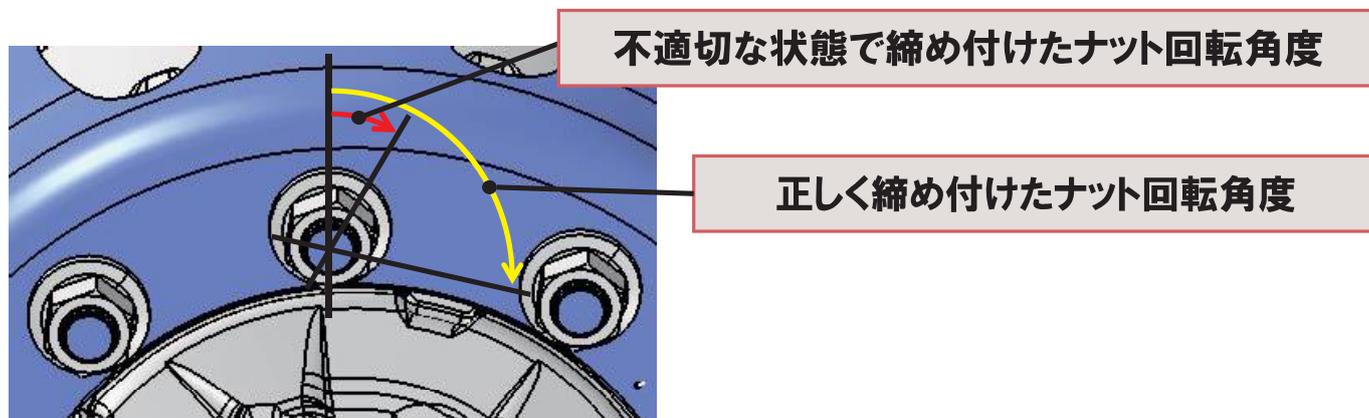
ホイールボルト、ナットの清掃・給脂

ホイールボルト、ナットのねじ部や、ナットと座金（ワッシャー）の摺動面にごみや泥、錆があったり、給脂をしないと、ナットが円滑に回らなくなり、規定の締め付けトルクで締め付けても、ナットが本来あるべき位置まで締まらず、**十分な締め付け力が得られなくなります。**

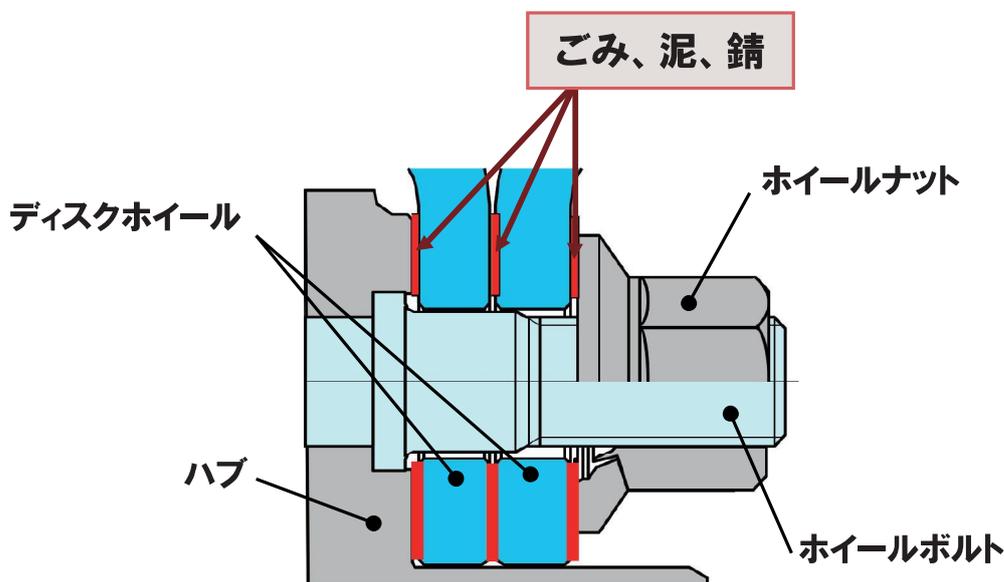
ディスクホイール、ハブの清掃・錆落とし

ディスクホイールとハブ接合面にごみや泥、錆があると、これらが潰れたり、剥がれることで、**締め付け力の低下（緩みの発生）をまねきます。**
